提高 AOEC58.3 tex 品种生产效率的措施

摘 要: 探讨影响 AOEC58.3 tex 品种生产效率的因素。具体分析了工艺部件型号、熟条含杂率、配棉破籽处理情况、接头机效率、效率落后锭和转杯纺扫车周期等因素对生产效率的影响, 通过对比优选, 最终使 AOEC58.3 tex 品种生产效率得到大幅提高。试验表明: 通过优选转杯、阻捻头和针布环等关键工艺部件, 保证千锭时断头数控制在 100 以内; 保证半成品熟条含杂内控在 1.1% 以内; 保证每盘配棉破籽含杂加权平均控制在 8.2% 以内, 单一破籽含杂控制在 12.5% 以内; 提高接头机效率 85% 以上; 每次扫车检查统计损伤单锭数小于 5 个; 缩短扫车周期 4 d/次等工作, 可以有效提高 AOEC58.3 tex 品种的生产效率。

Measures for Improving Production Efficiency of AOEC58.3 tex Species

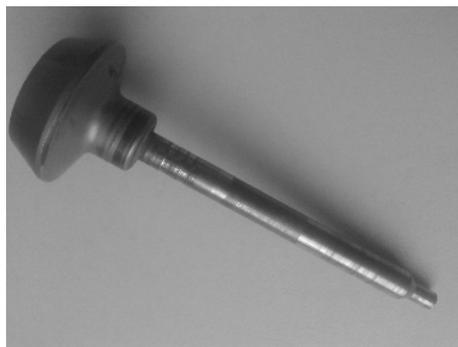
图 2 转杯损伤

而影响效率。在扫车期间,用手电筒对每个单锭进行逐一检查,并对 2# 和 3# 从给棉到转杯凝棉槽有损伤单锭数(个数)进行统计,分别为 40 个和 36 个,损伤锭子数太多。经过检查,主要包括给棉板刮伤,输纤通道入口有毛刺,阻捻头有裂纹,分梳腔有刮伤,针布环针齿损伤,转杯凝棉槽损伤及锭杆头、锭杆磨损严重的,锭号不固定,转杯损伤如图 2 所示。针对以上情况,对 2# 车进行了排查维修,排查维修情况如表 10 所示。

机台	人员	整改内容	观察单 锭数/个	整改单 锭数/个
2#	维修二队	给棉板刮伤	312	1
2#	维修二队	输纤通道入口有毛刺	312	15
2#	维修二队	阻捻头有裂纹	312	2
2#	维修一队	分梳腔有刮伤	312	3
2#	维修一队	针布环针齿损伤	312	10
2#	维修一队	转杯损伤	312	9
